RÉPARER UN BÉTON ARMÉ DÉGRADÉ

PRODUITS À EMPLOYER

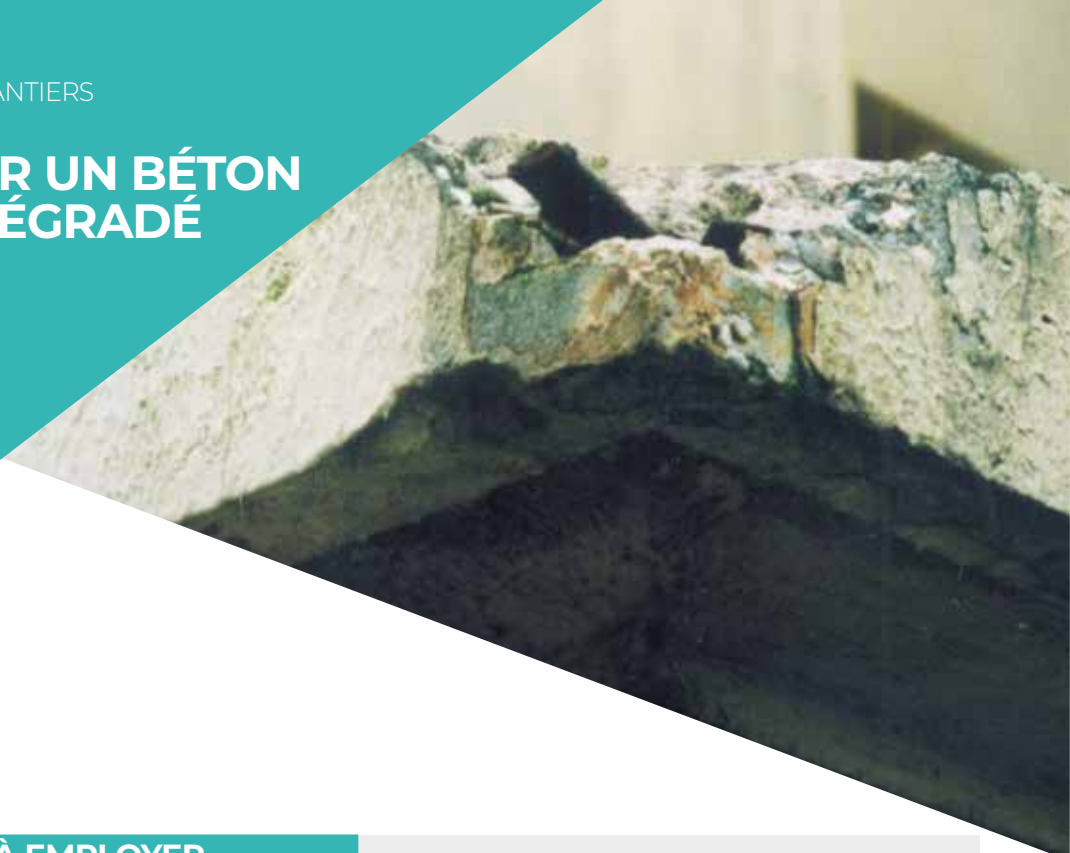
Avec le temps, les ouvrages en béton armé se dégradent : fissures, éclatements, corrosion des armatures en acier...

- la nature du béton : retrait, variations dimensionnelles, âge...
- la mise en œuvre du béton : enrobage insuffisant, excès d'eau de gâchage...
- l'environnement de l'ouvrage : corrosion, atmosphère agressive, chocs...
